LEVANTAMENTO IMOBILIÁRIO

SECRETARIA DE MEIO AMBIENTE - SEMA

Rua Gonçalves Dias, Nº 781 - Centro

Dom Eliseu - PA

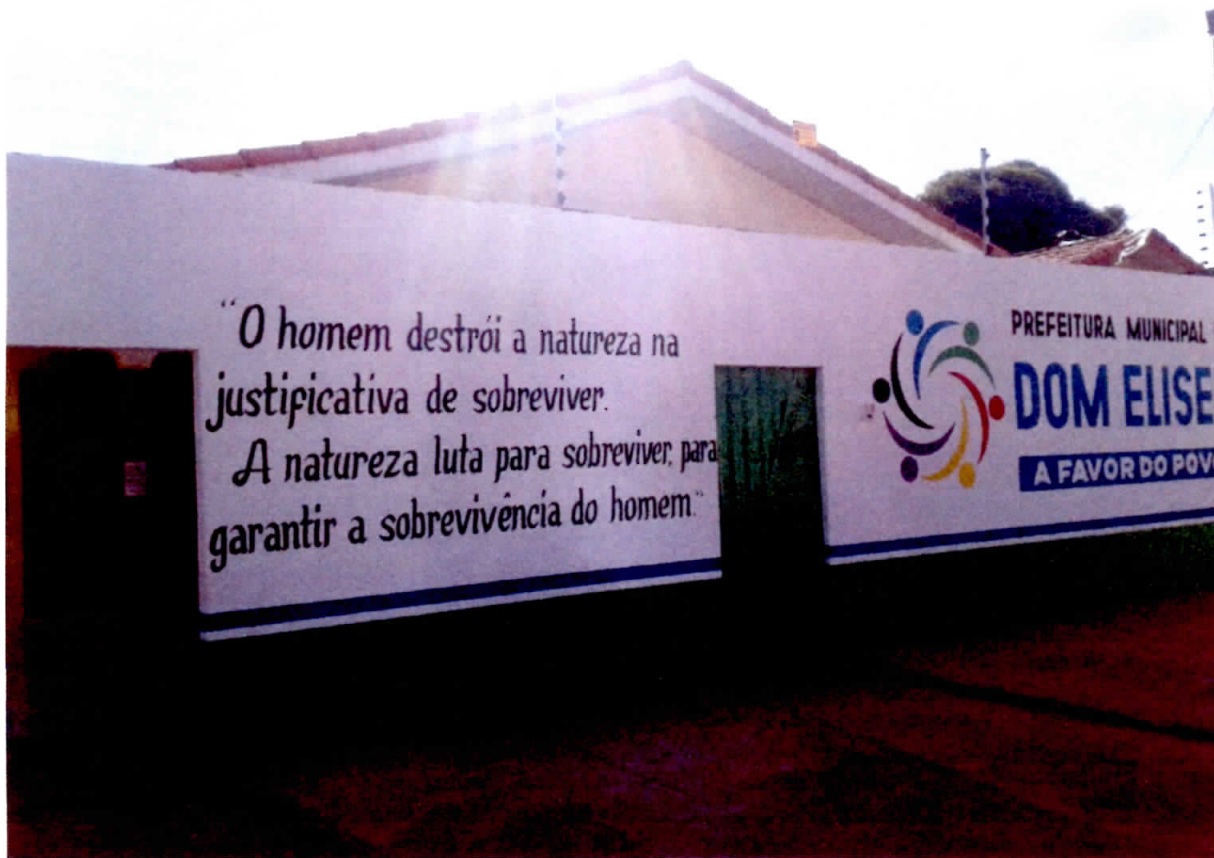
Foto 01 – Fachada

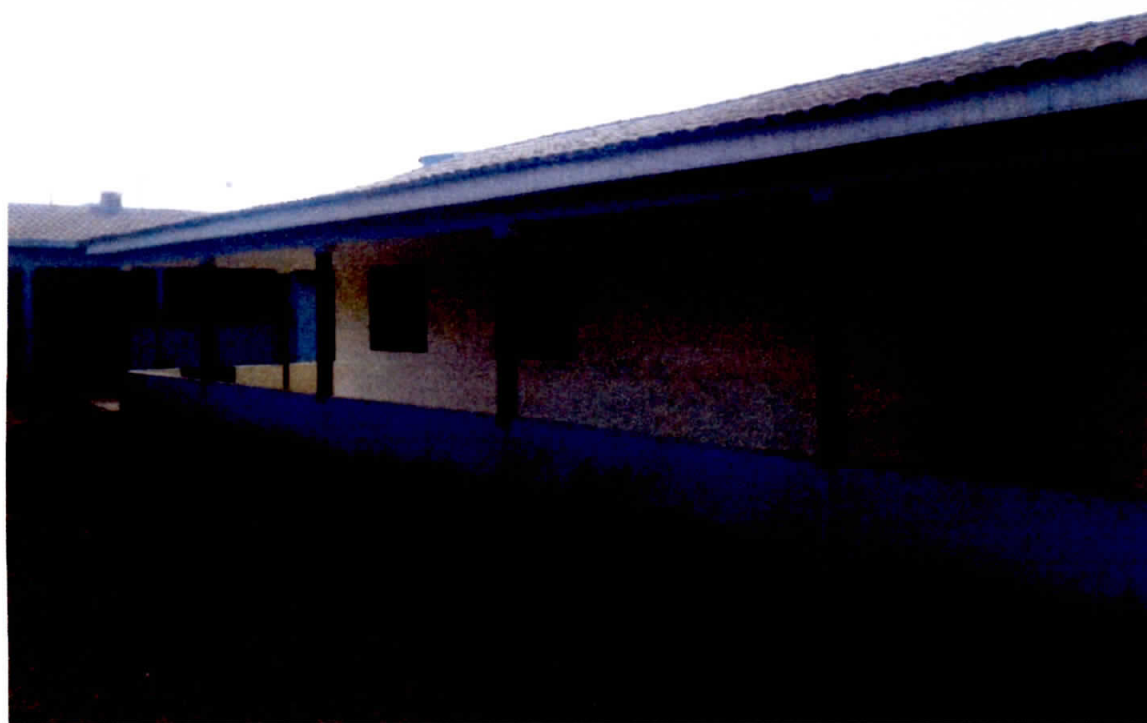
Foto 02 – Ambiente Externo

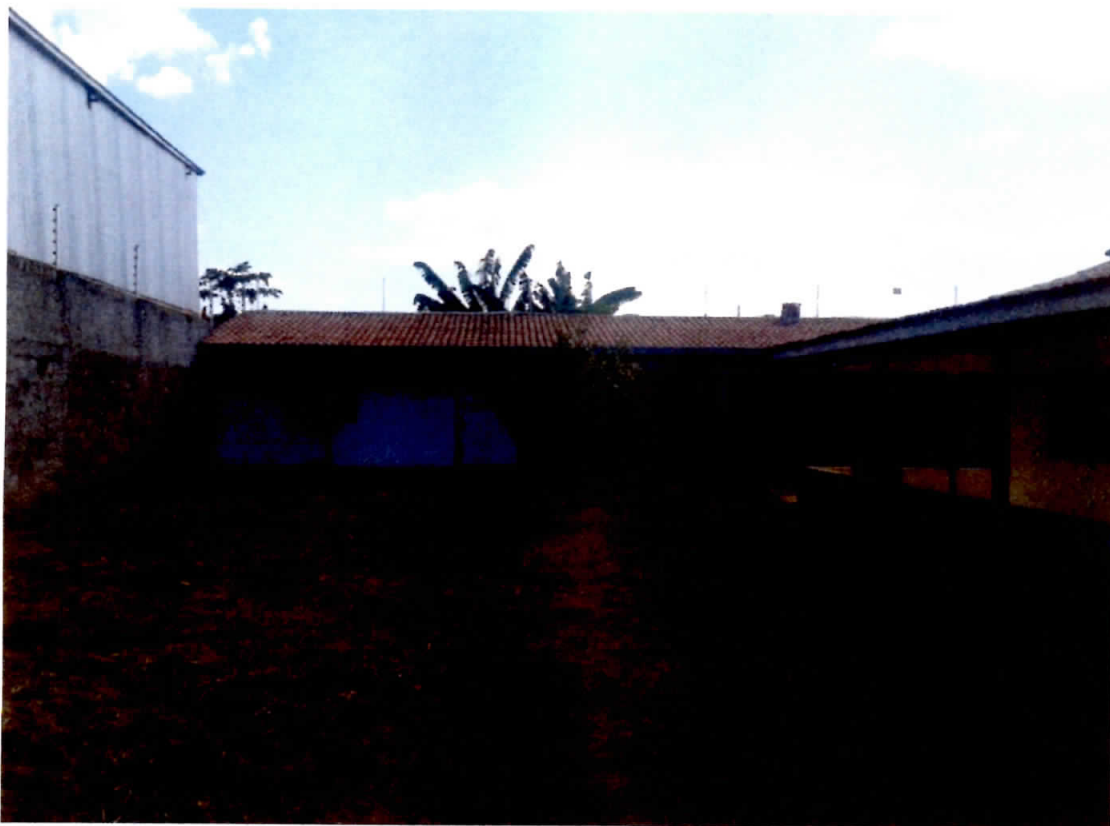
Foto 03 – Área Externa

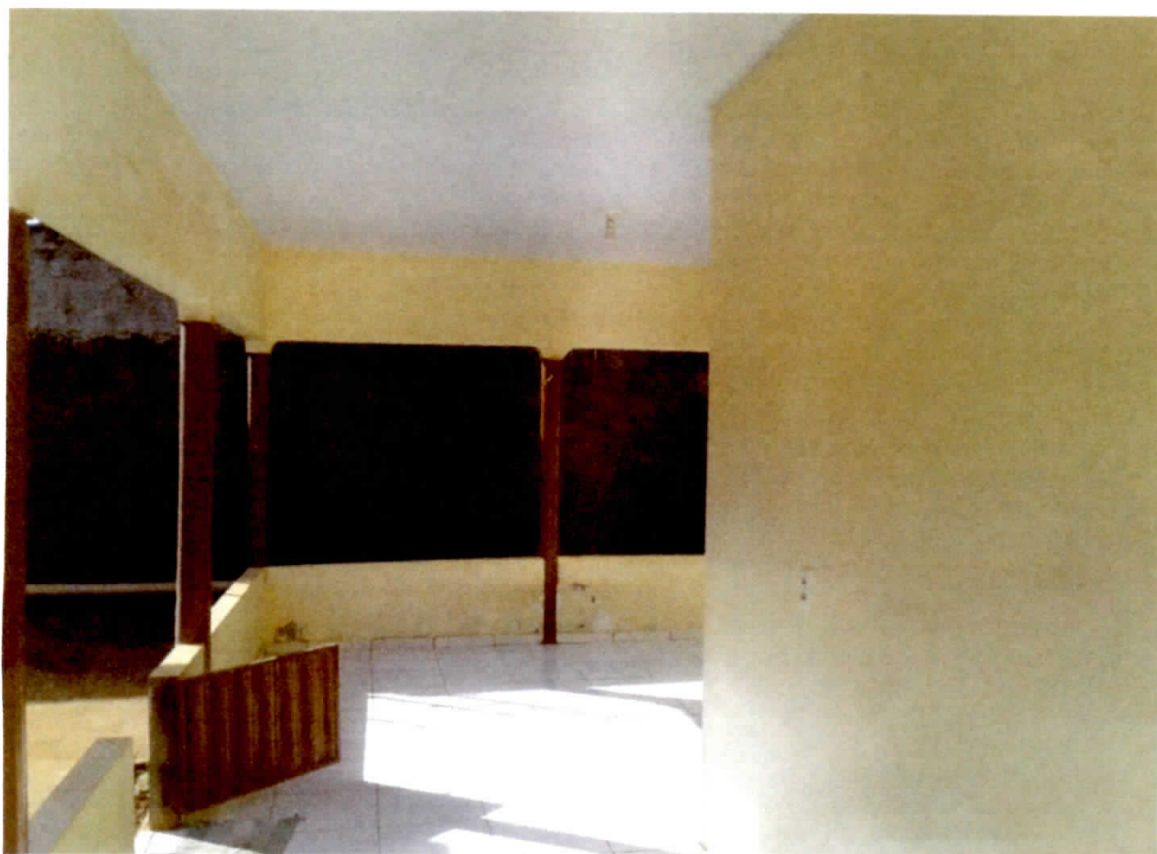
Foto 04 – Área Externa

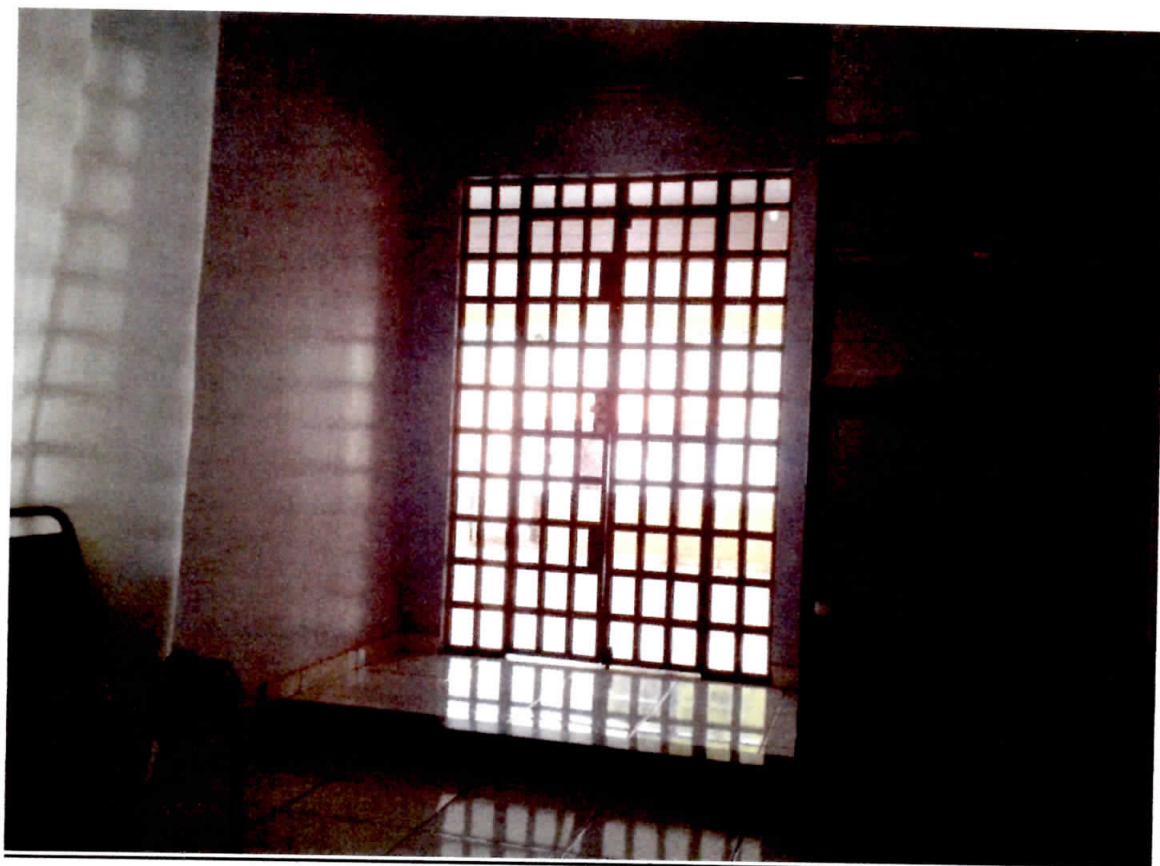
Foto 05 – Área Interna

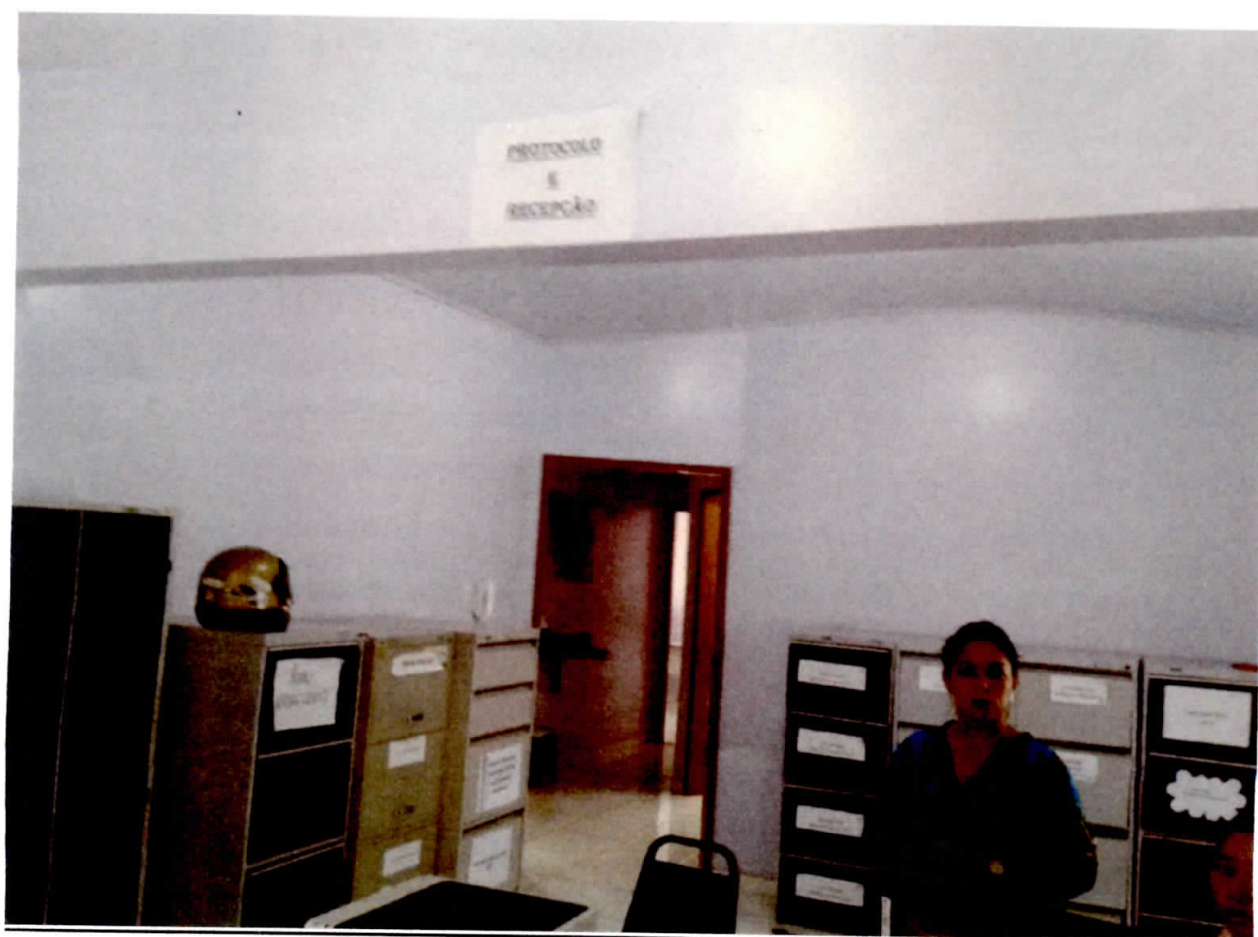
Foto 06 – Área Interna

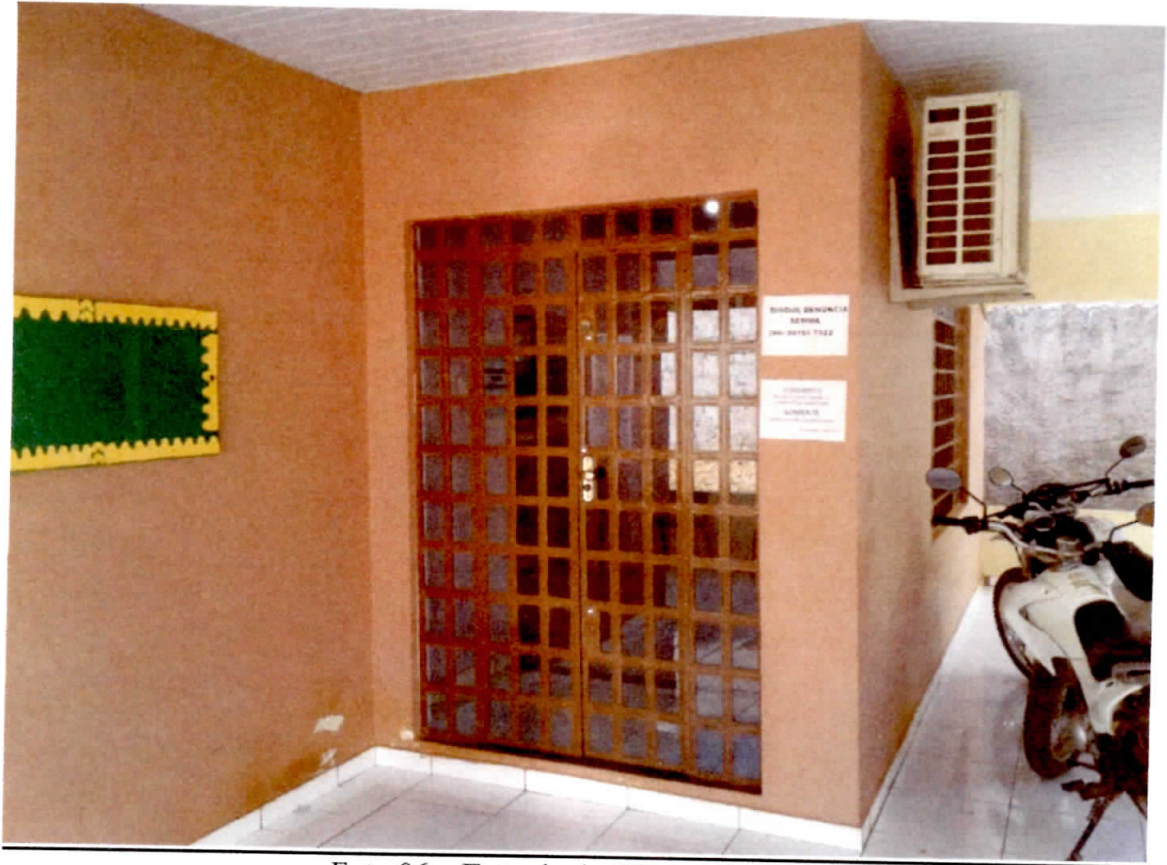
Foto 06 – Entrada da SEMA

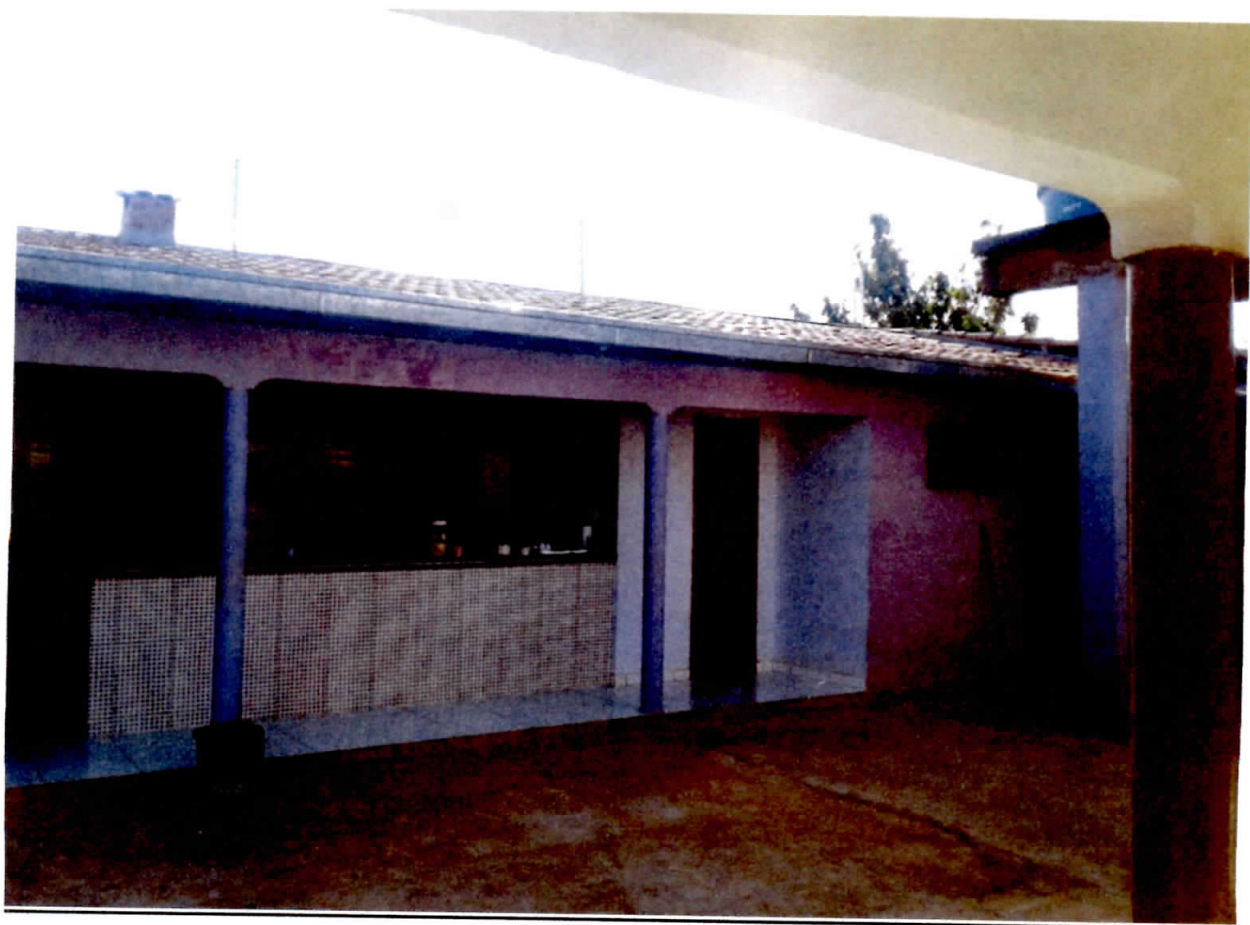
Foto 06 – Cozinha
