PARECER TÉCNICO

Considerando a solicitação de levantamento técnico para reforma da EMEF Ruth Passarinho, encaminho o presente parecer técnico que subsidiará os serviços a serem realizados conforme relatório fotográfico e demais peças técnicas para execução dos serviços.

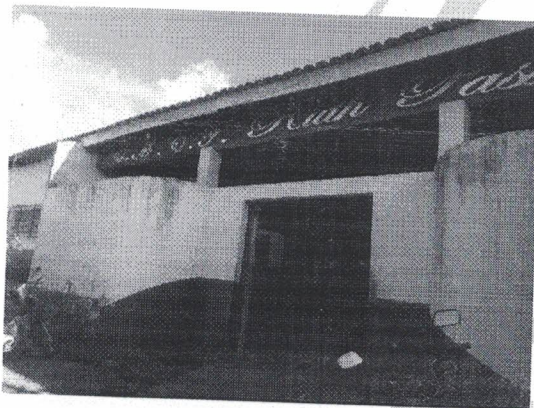
Pintura geral do muro e grades
